Drenaje de Muros de Contención Carreteros en una Sierra con Abundantes Filtraciones y Empujes Hidrostáticos.

Puente Km 23+650, carretera de cuota Chamapa - Lechería

26 Años de Eficaz Funcionamiento

1994 - 2020

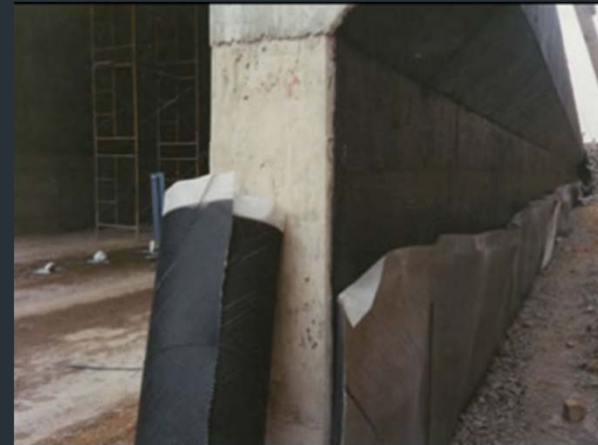
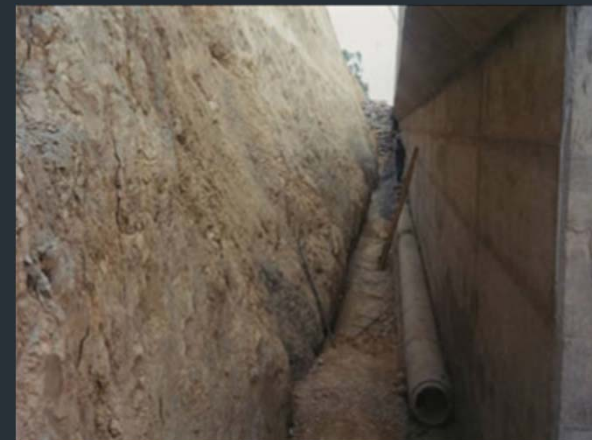
INSTALACIÓN DE DREN PREFABRICADO PAVIDREN, PARA LIBERACIÓN DE LA PRESIÓN
HIDROSTÁTICA QUE ACTÚA EN EL RESPALDO DE LOS MUROS DE CONTENCIÓN,
EN AMBOS LADOS DELA CARRETERA.
AÑO 1994

El dren prefabricado se instaló con la cara que contiene el filtro PAVITEX® del lado del relleno, para mantener libres de intrusión de suelo fino, los conductos en el núcleo del producto a través de los cuales se canaliza el flujo captado.

El agua fluye por gravedad a través de los vacíos en el Dren Prefabricado PAVIDREN®, hacia un tubo perforado rodeado con grava limpia sin calidad de filtro.

El bulbo compuesto por la grava y el tubo perforado fue envuelto con el filtro PAVITEX® 275.

La descarga se efectuó a una corta distancia.

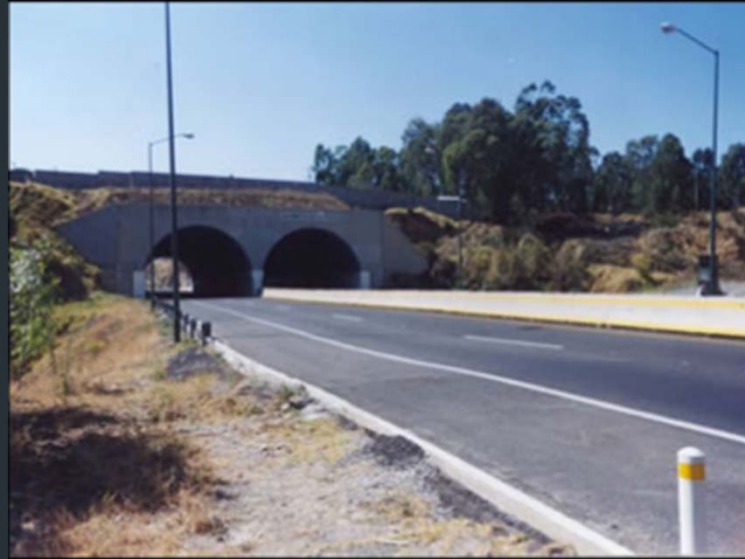
Condiciones de los muros en el año 2001, después de 7 años de terminada la obra.

El sistema de drenaje ha funcionado adecuadamente para proteger los muros contra empujes hidrostáticos.

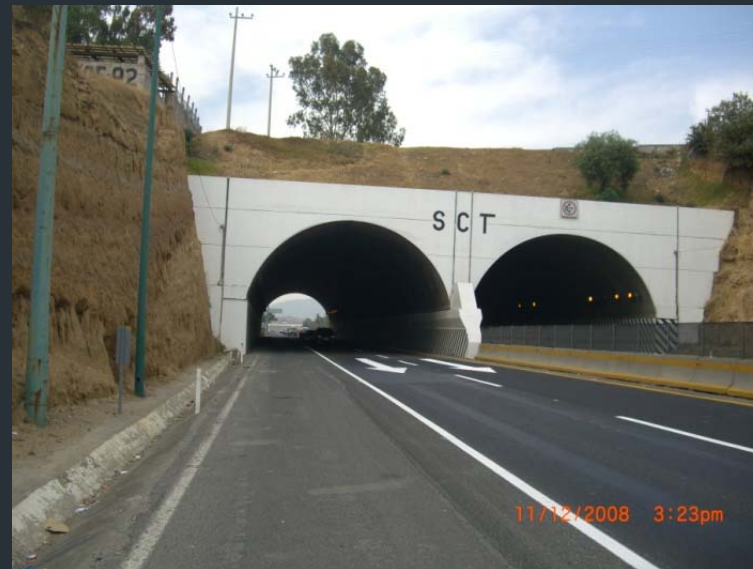
Condiciones de la obra en el año 2008, al cabo de 14 años de su terminación.

La protección continúa funcionando adecuadamente

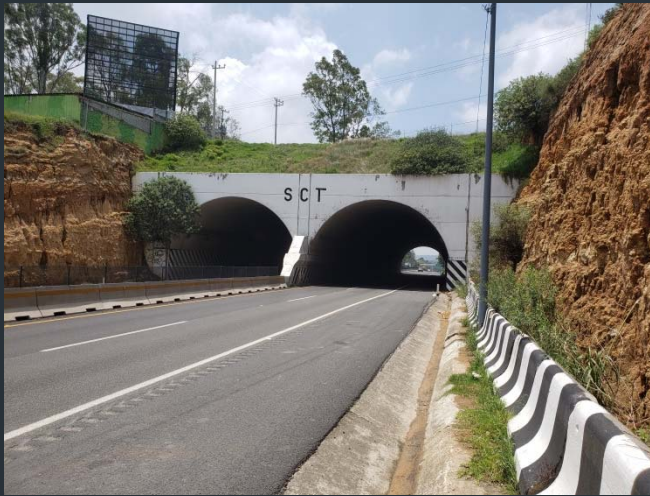
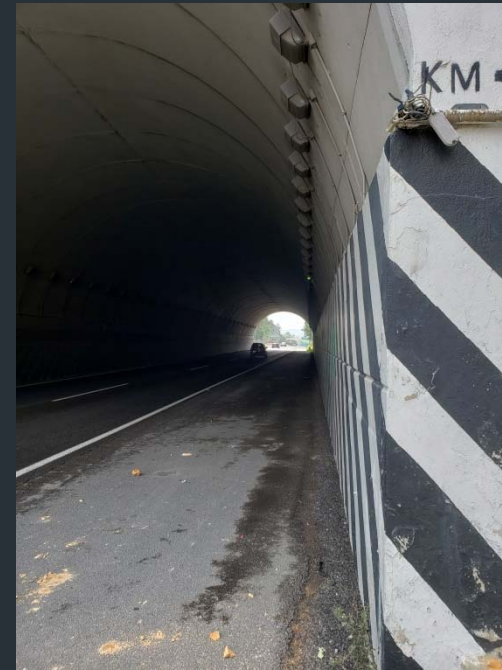
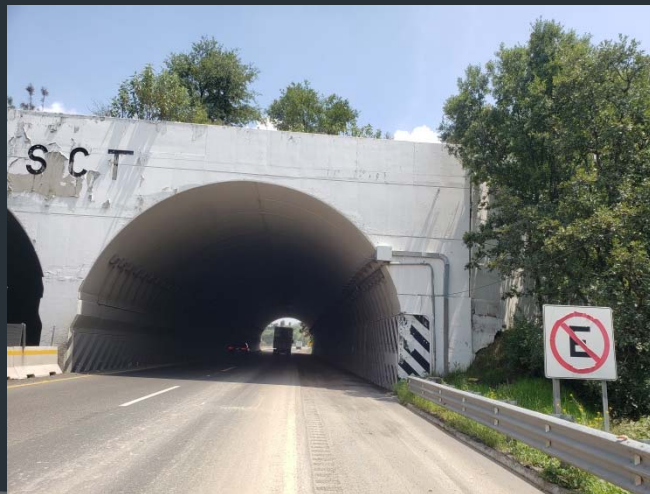
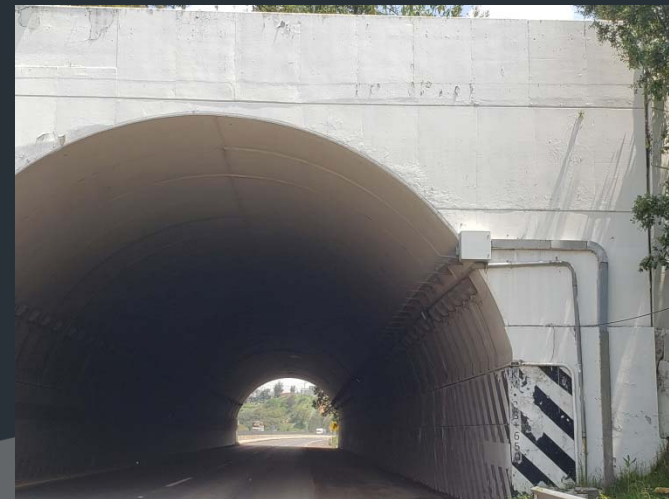
Condiciones de los muros el 5 de Agosto de 2020, en plena época de lluvias, y después de 26 años de terminada la obra.

El sistema de drenaje continúa funcionando a la perfección; los muros se observan secos desde ambos lados de la carretera

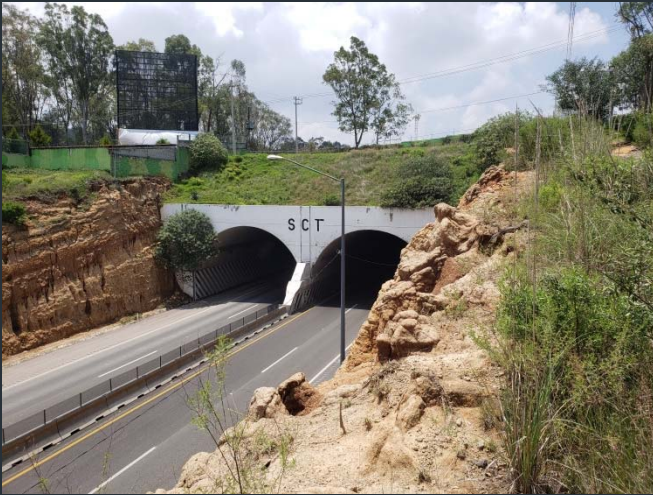
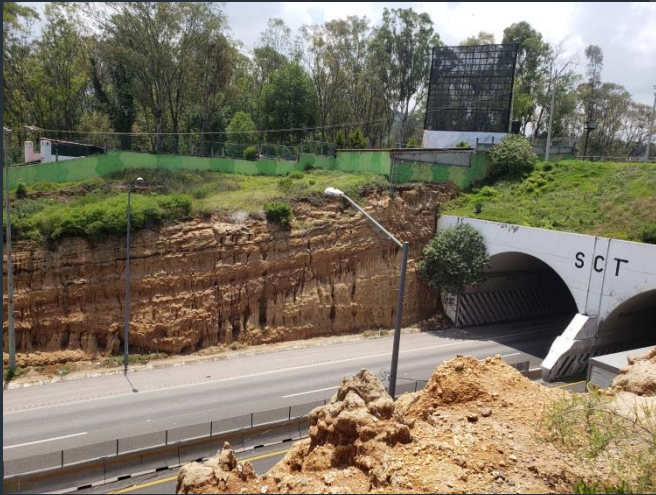
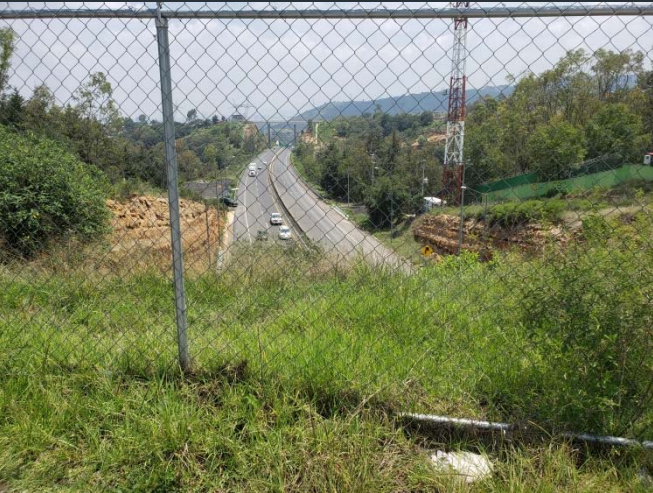
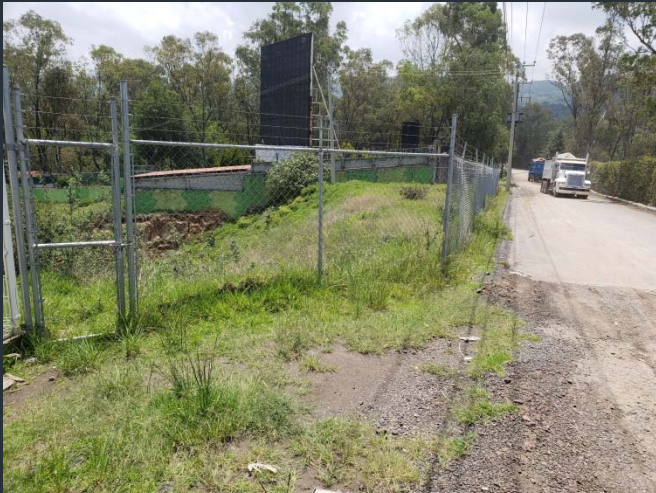
Lo anterior, a pesar de las continuas y fuertes lluvias que han dejado su marca en forma de una severa erosión en los taludes adyacentes, además de la continua filtración de agua desde la zona vegetada en la corona del puente, sobre el cual se encuentra un camino sujeto a tráfico pesado.
