REFORESTACIÓN DE CORTES Y TALUDES SIN NECESIDAD DE SIEMBRA

MALLA ANTIEROSIÓN BIOTEX® Coco

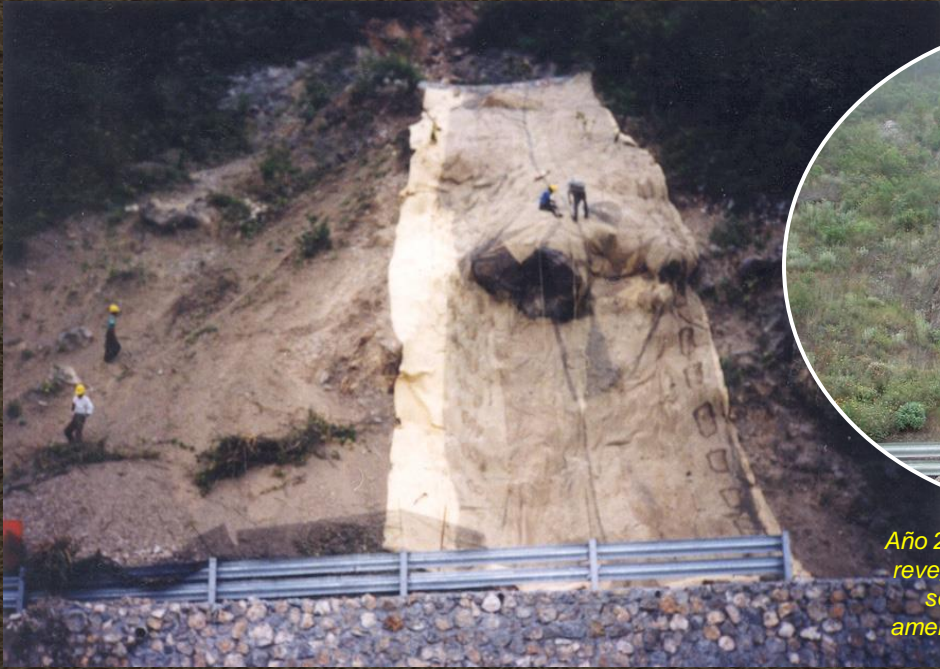
Año 1999: Protección con la malla BIOTEX® Coco reforzada, en un talud con historia de fallas continuas. Garza García, N.L..

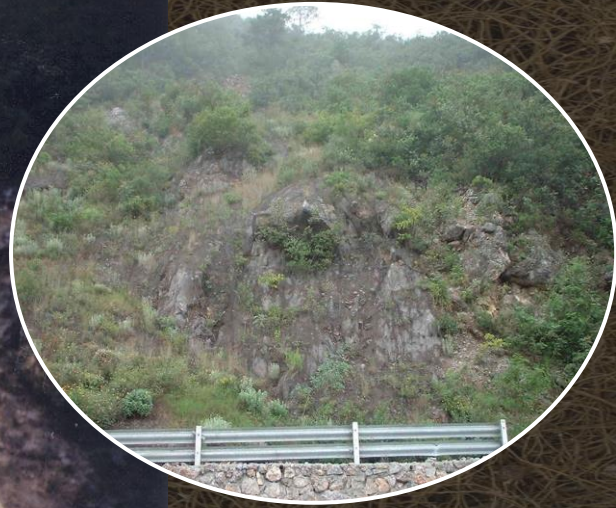
Año 2003: cuatro años después, el talud se revegetó a pesar de no haberse implantado semilla y la roca de gran tamaño que amenazaba con caer, continúa estabilizada.

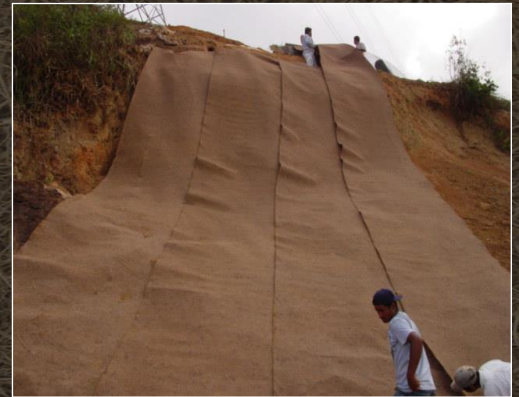
BIOTEX® Coco se suministra en rollos que se traslapan para dar continuidad a la protección, y sus extremos se atrapan en trincheras de anclaje. Mediante anclas metálicas, se sujeta la malla a la superficie del talud o corte.

➤ La sujeción se lleva a cabo mediante anclas de varilla que pueden ser de desperdicio, y en los extremos superior e inferior, mediante trincheras de anclaje que se rellenan con el producto de la excavación.

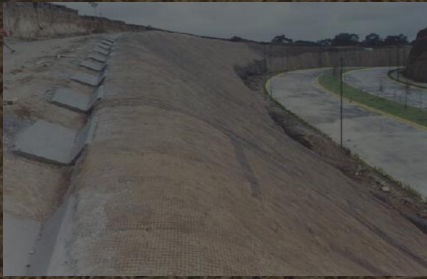
1. Instalación de BIOTEX® Coco reforzada, para contención de caídos y protección contra erosión. No se aplicó semilla

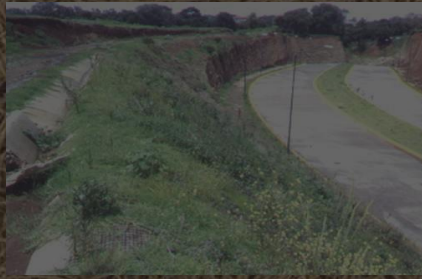
2. Resultados al cabo de 18 meses: se ha desarrollado una amplia cobertura vegetal. Se nota erosión del predio vecino, no protegido

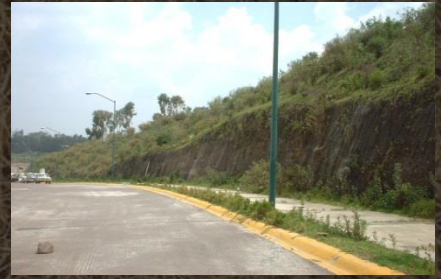
3. Resultados al cabo de 36 meses y una temporada de lluvias: la cobertura vegetal incluye arbustos altos

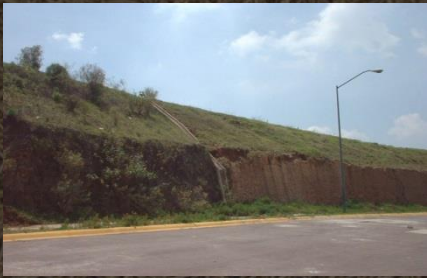
4. Al cabo de 36 meses, el predio vecino continúa erosionándose y no hay arbustos

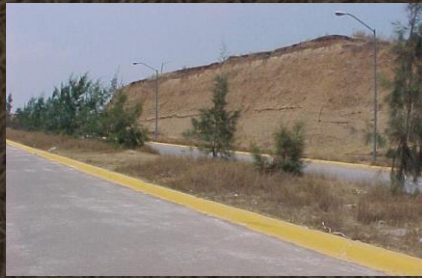
5. Corte del predio de enfrente, a los 36 meses. No posee cobertura vegetal alguna

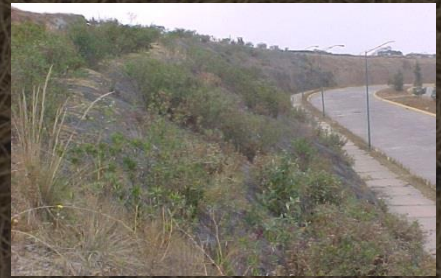
6. Resultados al cabo de 40 meses y en época de estiaje. la cobertura vegetal se mantiene, por ser propia del sitio.
